GEOSYNTETIKA V DOPRAVNÍ INFRASTRUKTUŘE  
31.leden 2006 - Praha, 1.únor 2006 - Brno

# DLOUHODOBÉ CHOVÁNÍ VYZTUŽENÝCH ZEMNÍCH KONSTRUKCÍ

Ing. Vítězslav HERLE

- Jablonec – Střelnice  
vysoká vyztužená zemní konstrukce
- ČD Bubeneč-Kralupy  
nízká vyztužená zemní konstrukce
- Strážný – obchvat  
násyp na měkkém podloží (rašelina)

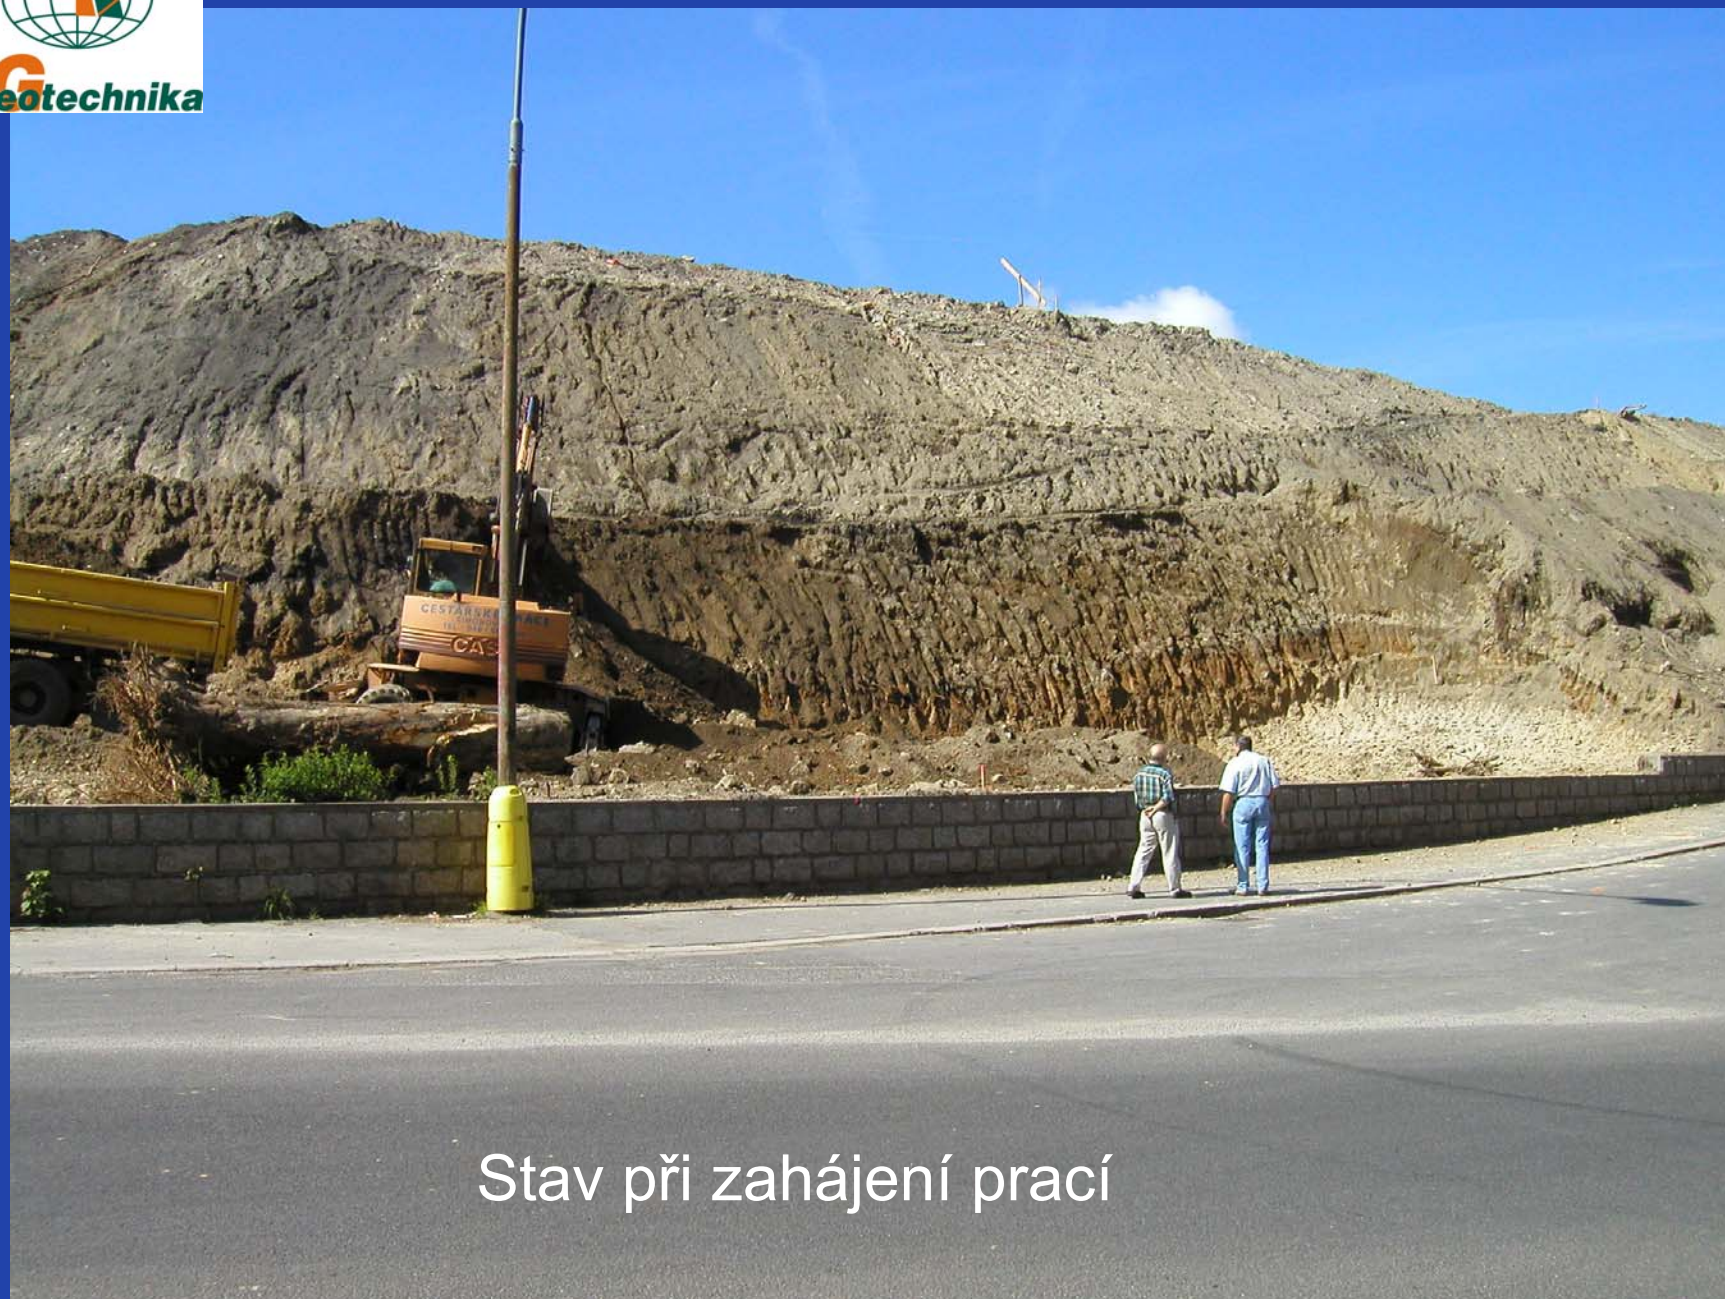
Stav při zahájení prací

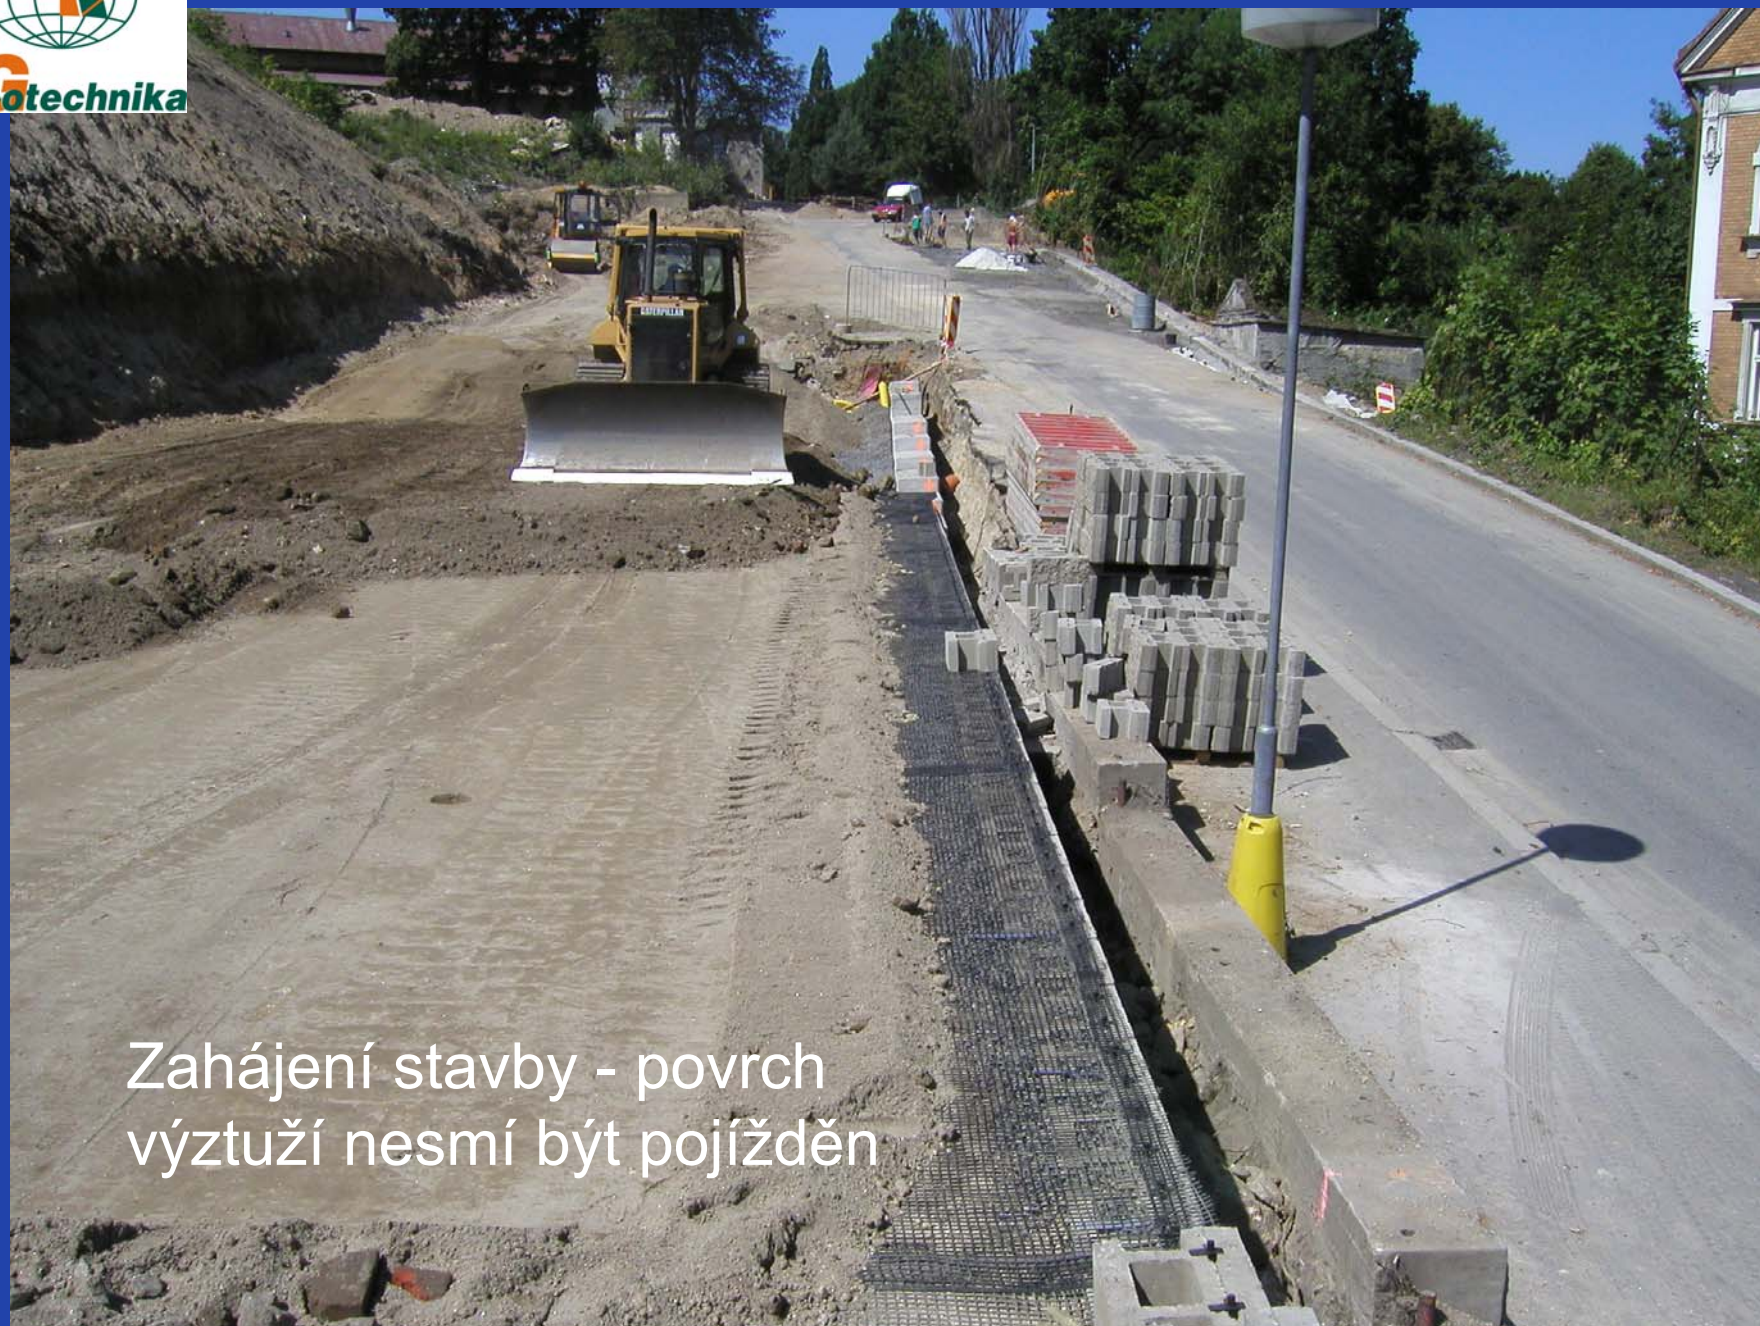
Zahájení stavby - povrch  
výztuží nesmí být pojížděn

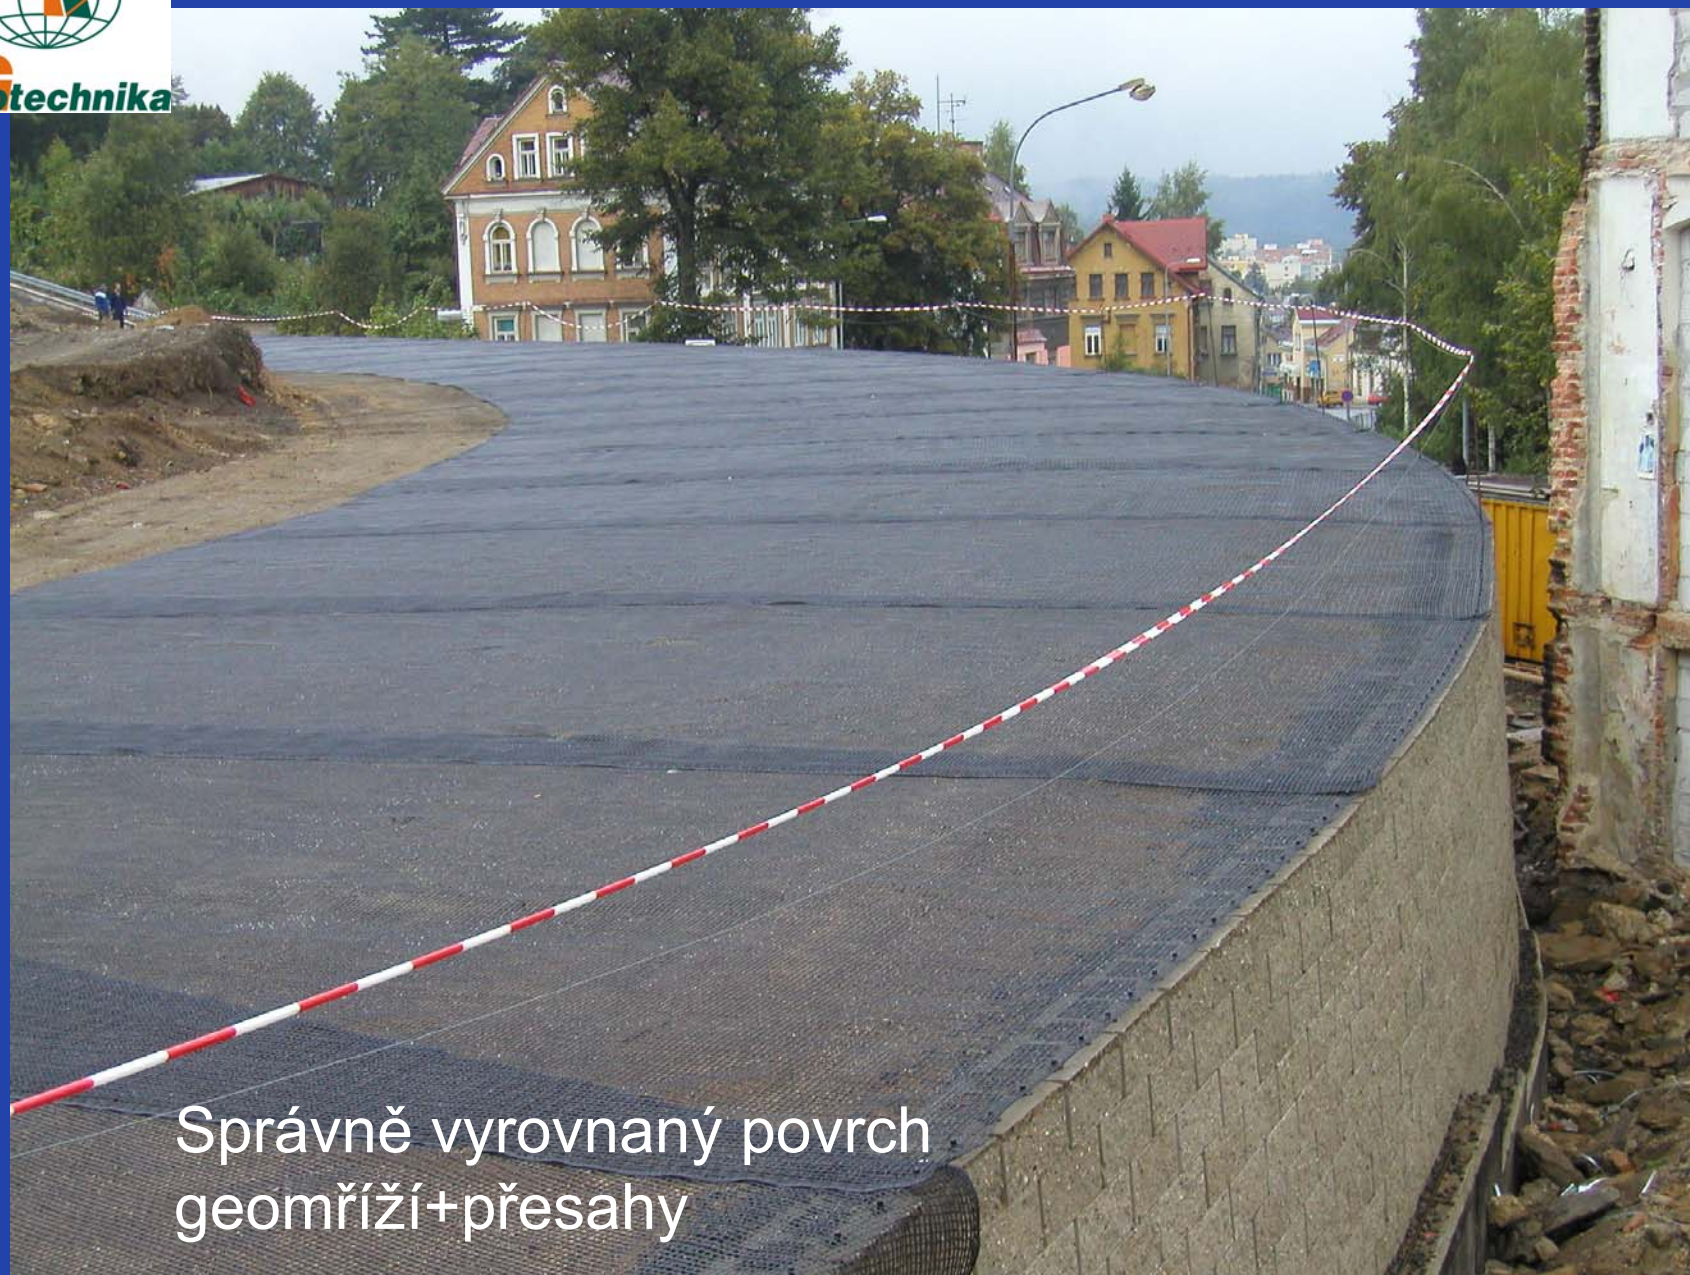
Správně vyrovnaný povrch  
geomříží+přesahy

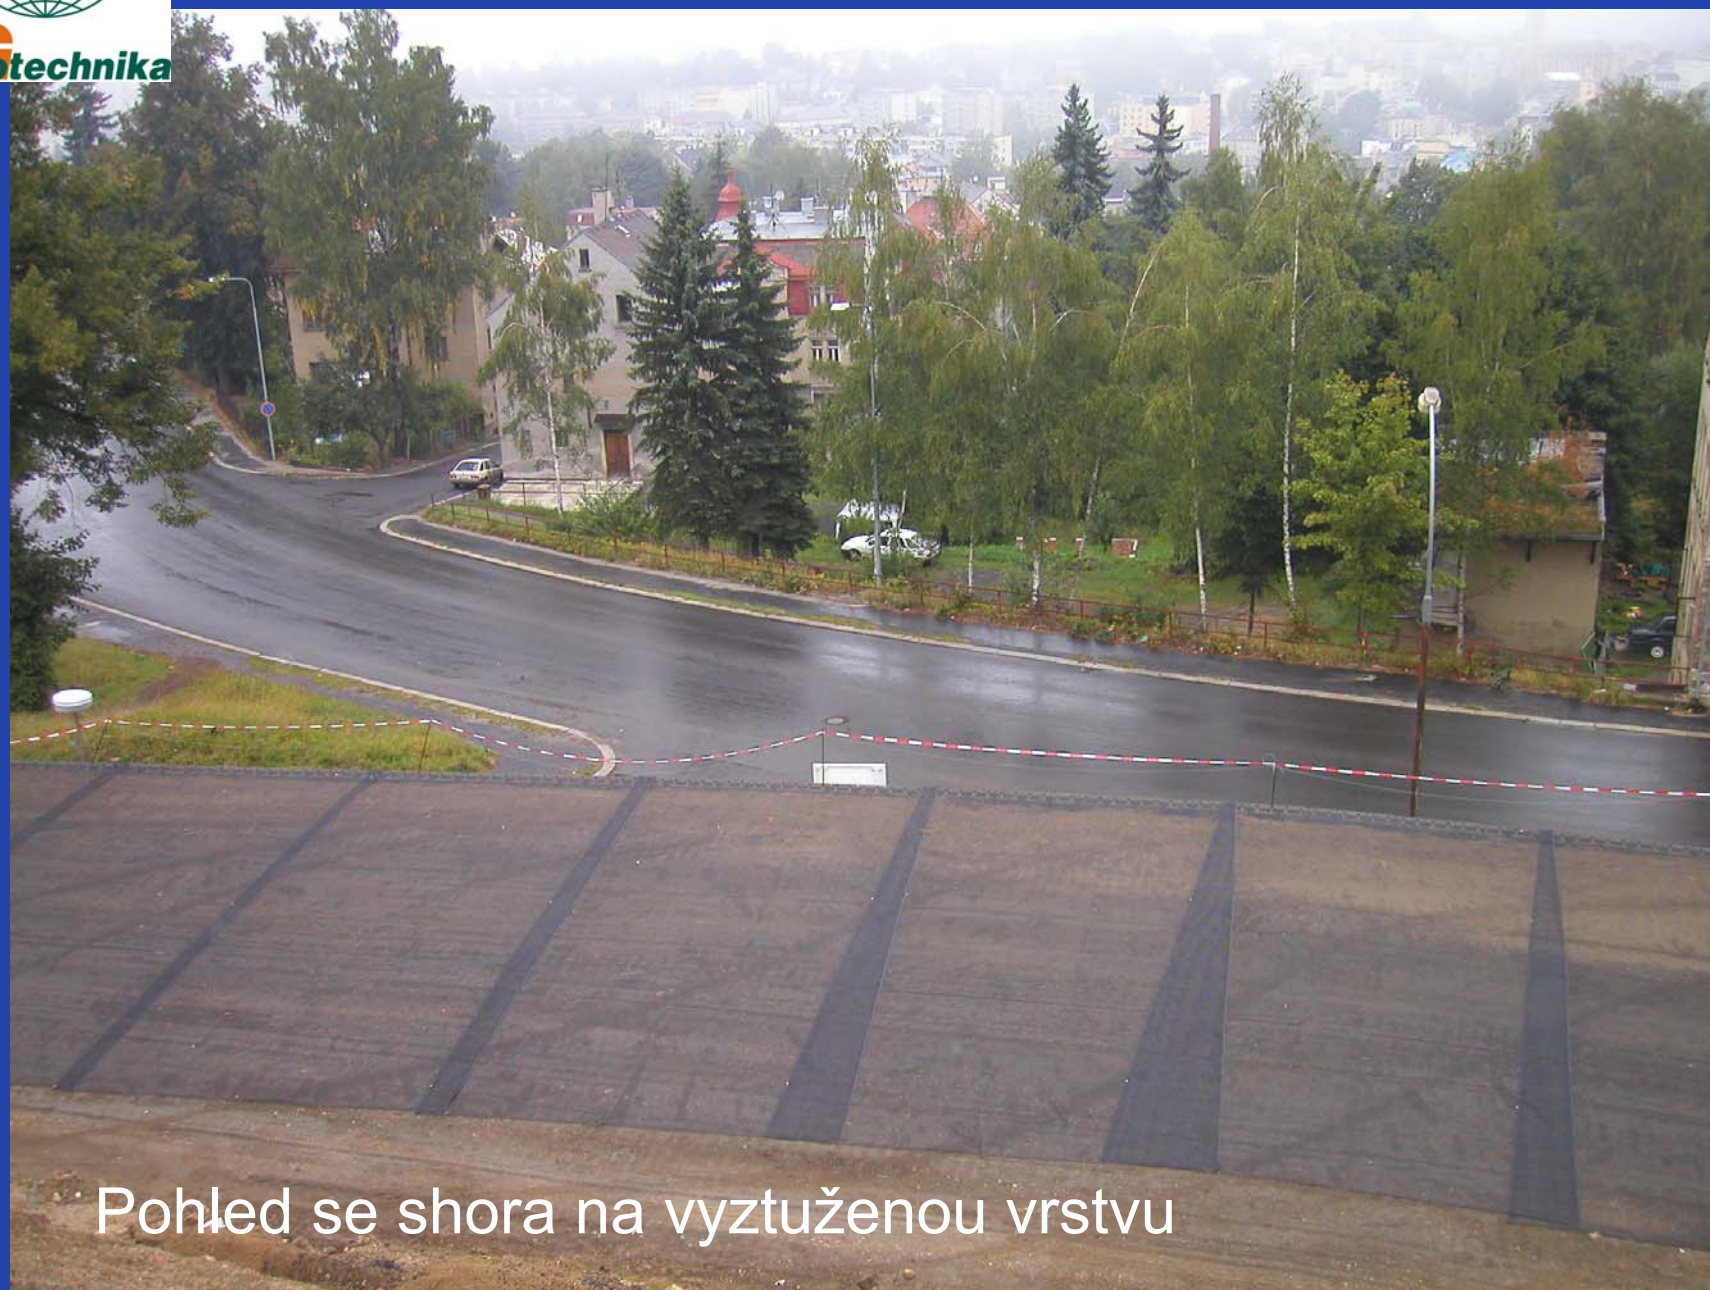
Pohled se shora na vyztuženou vrstvu

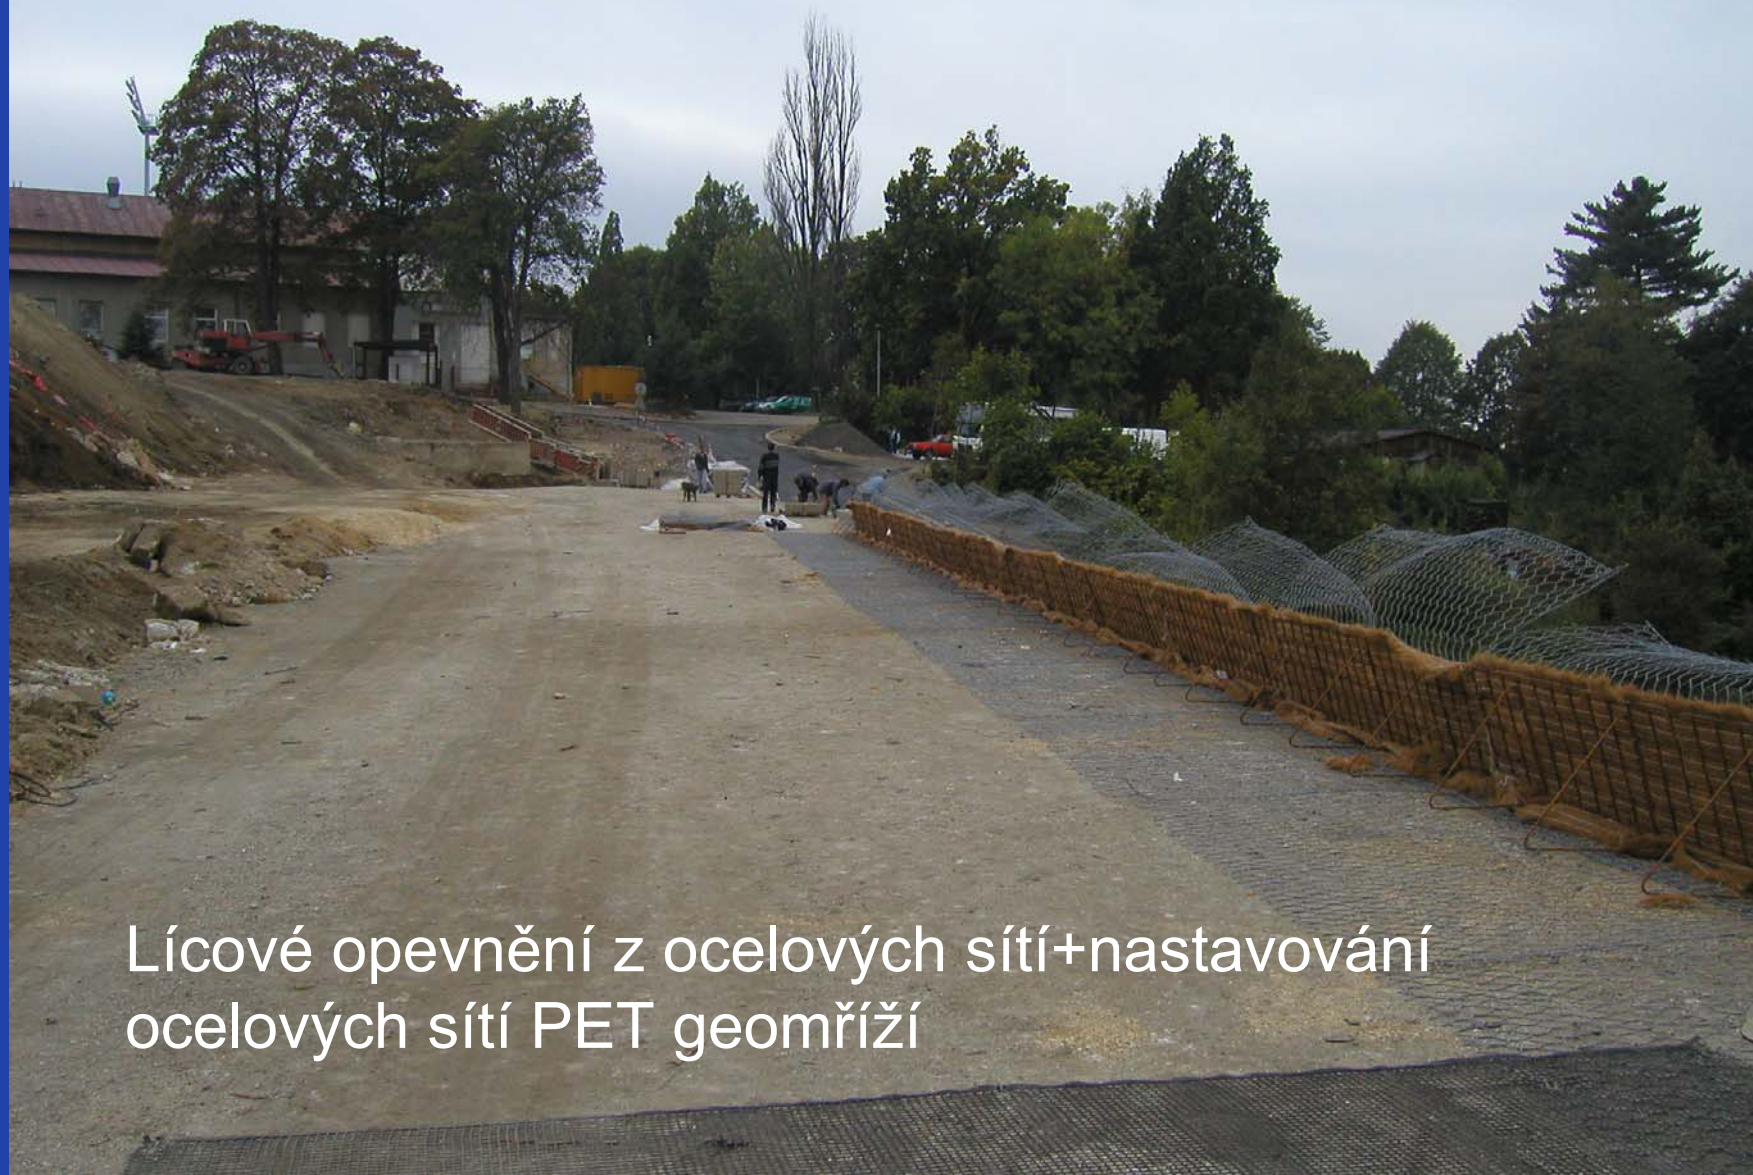
Lícové opevnění z ocelových sítí+nastavování  
ocelových sítí PET geomříží

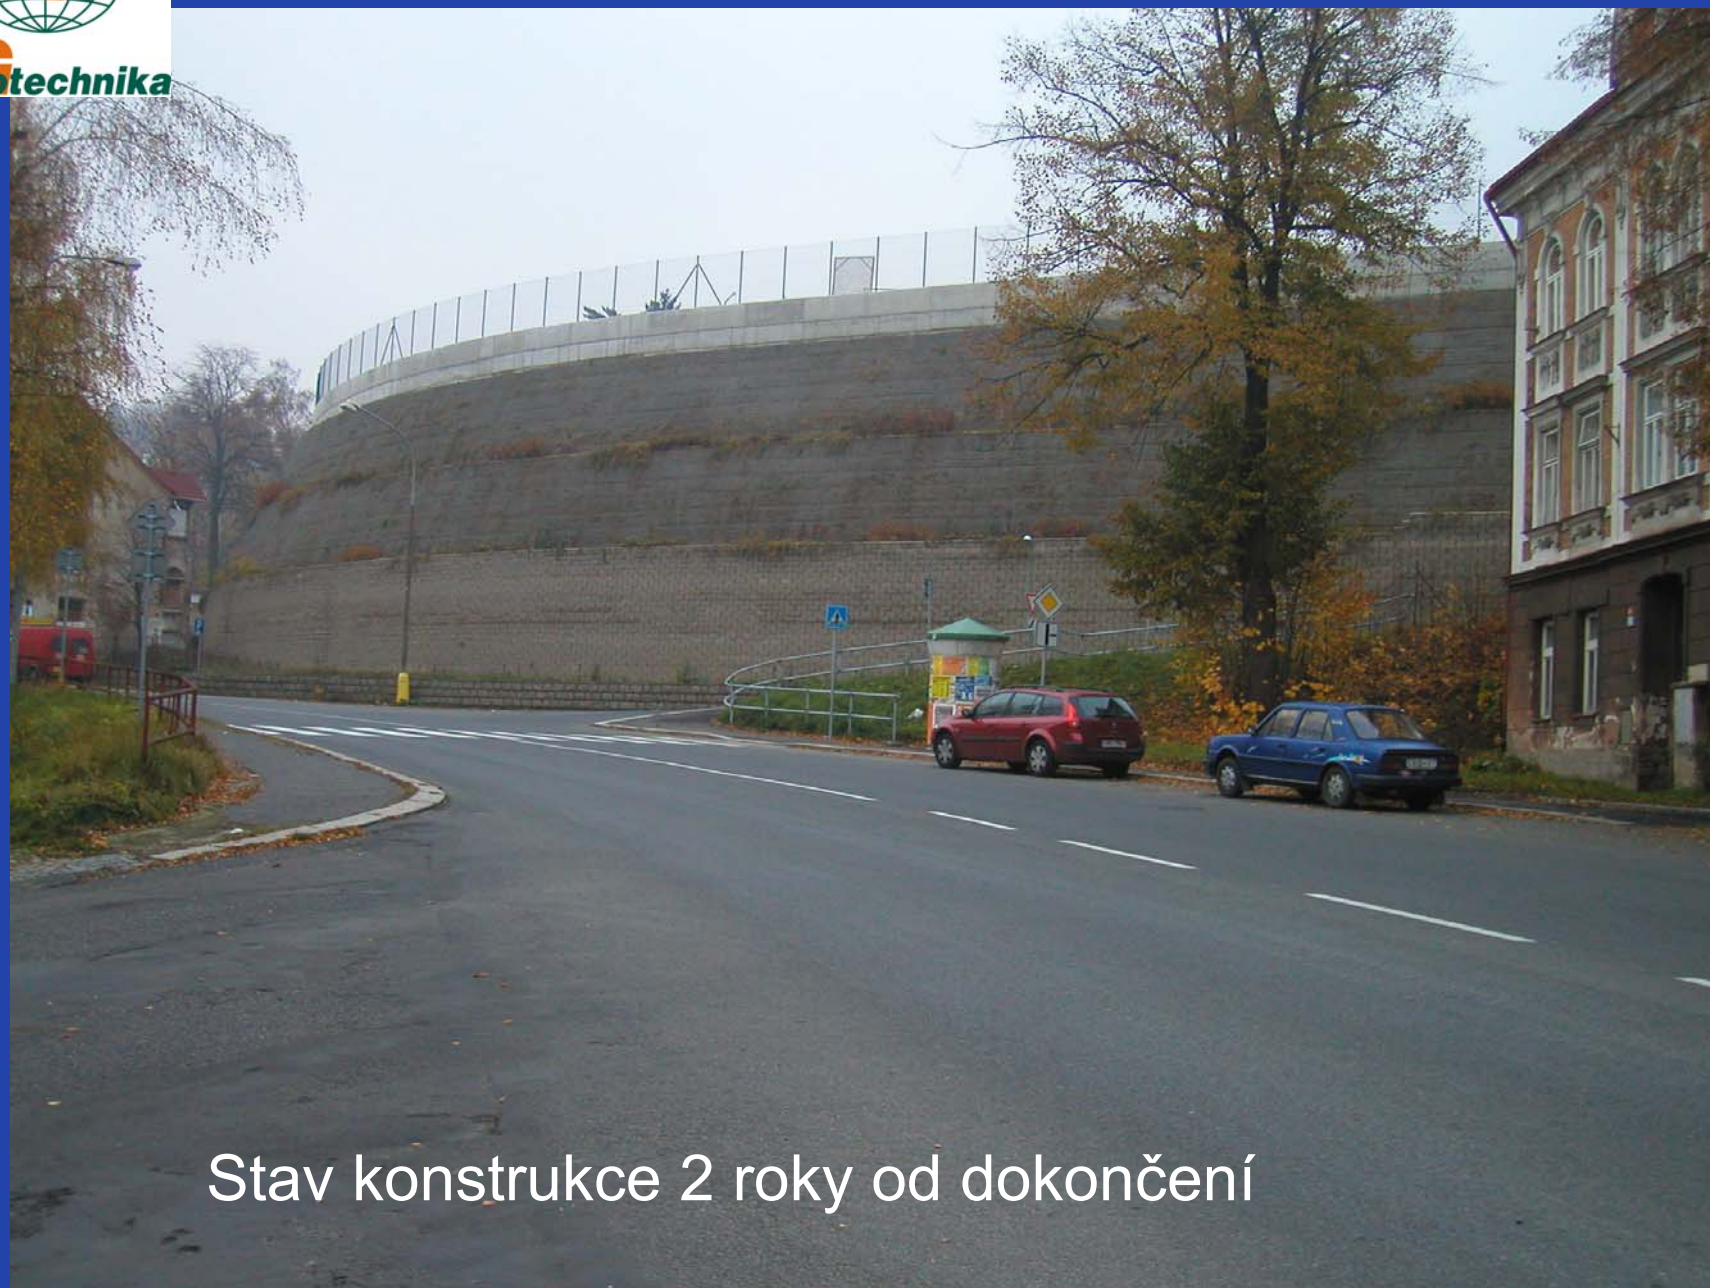
Stav konstrukce 2 roky od dokončení

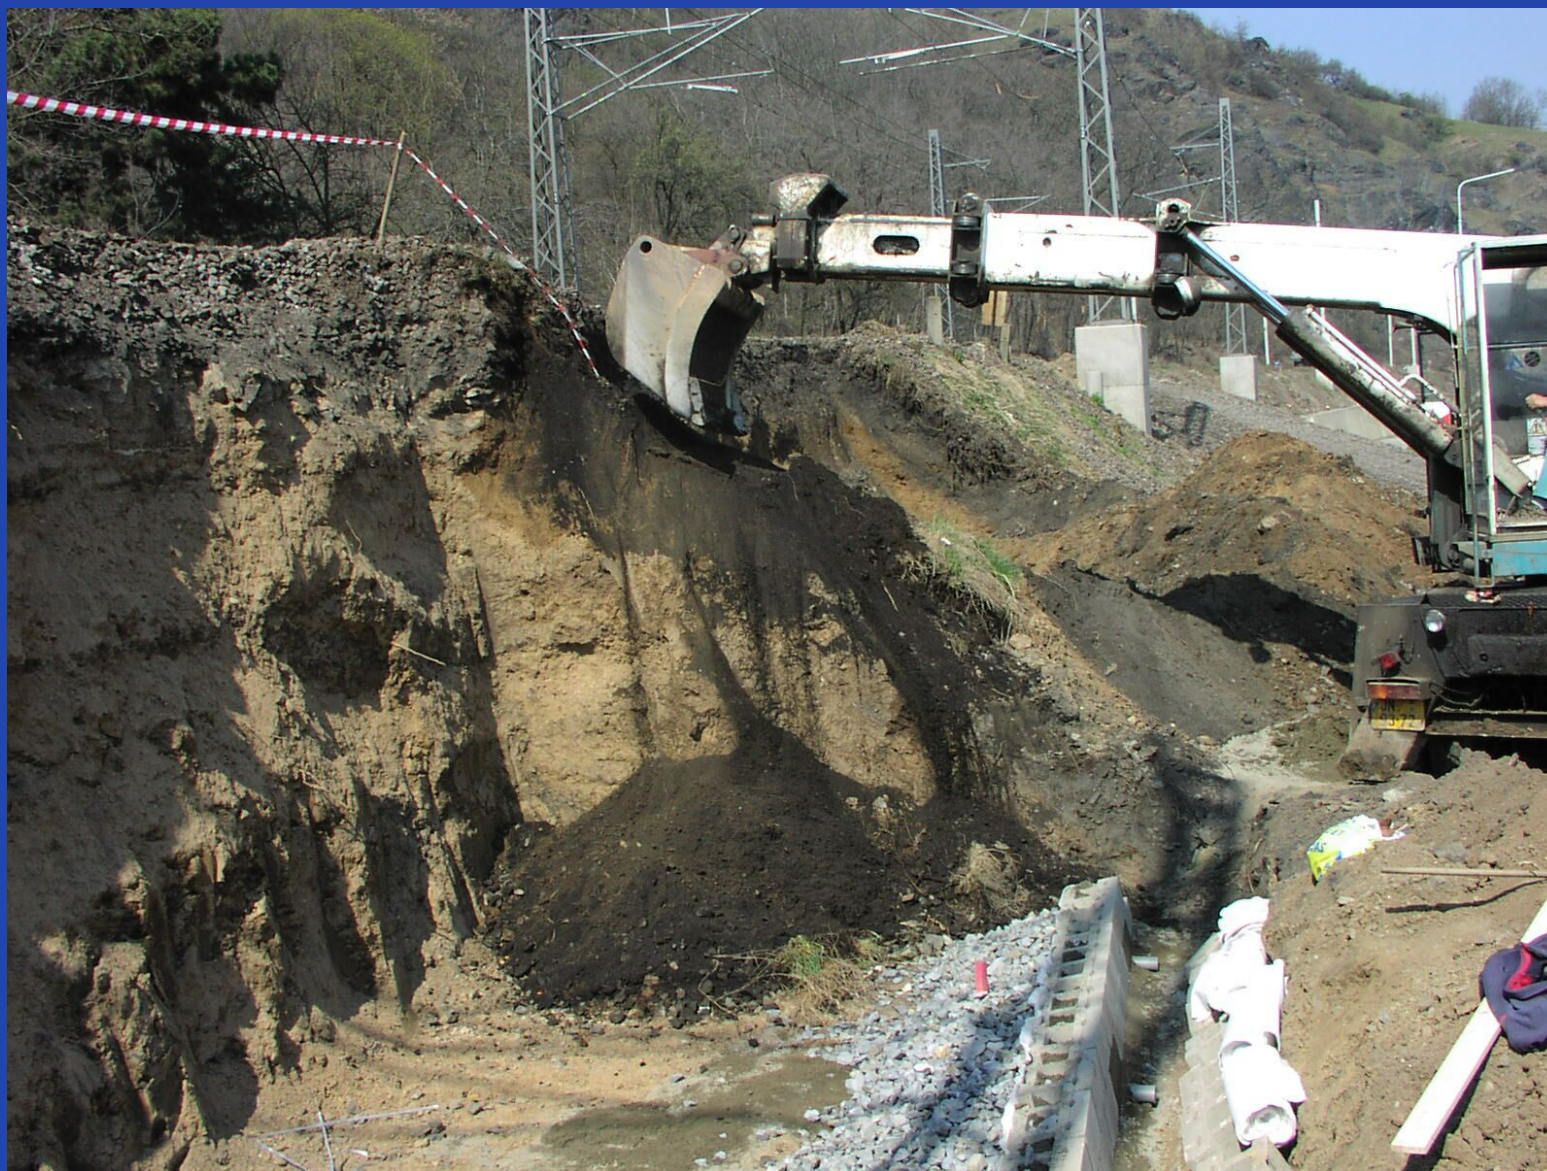
Zahájení stavby

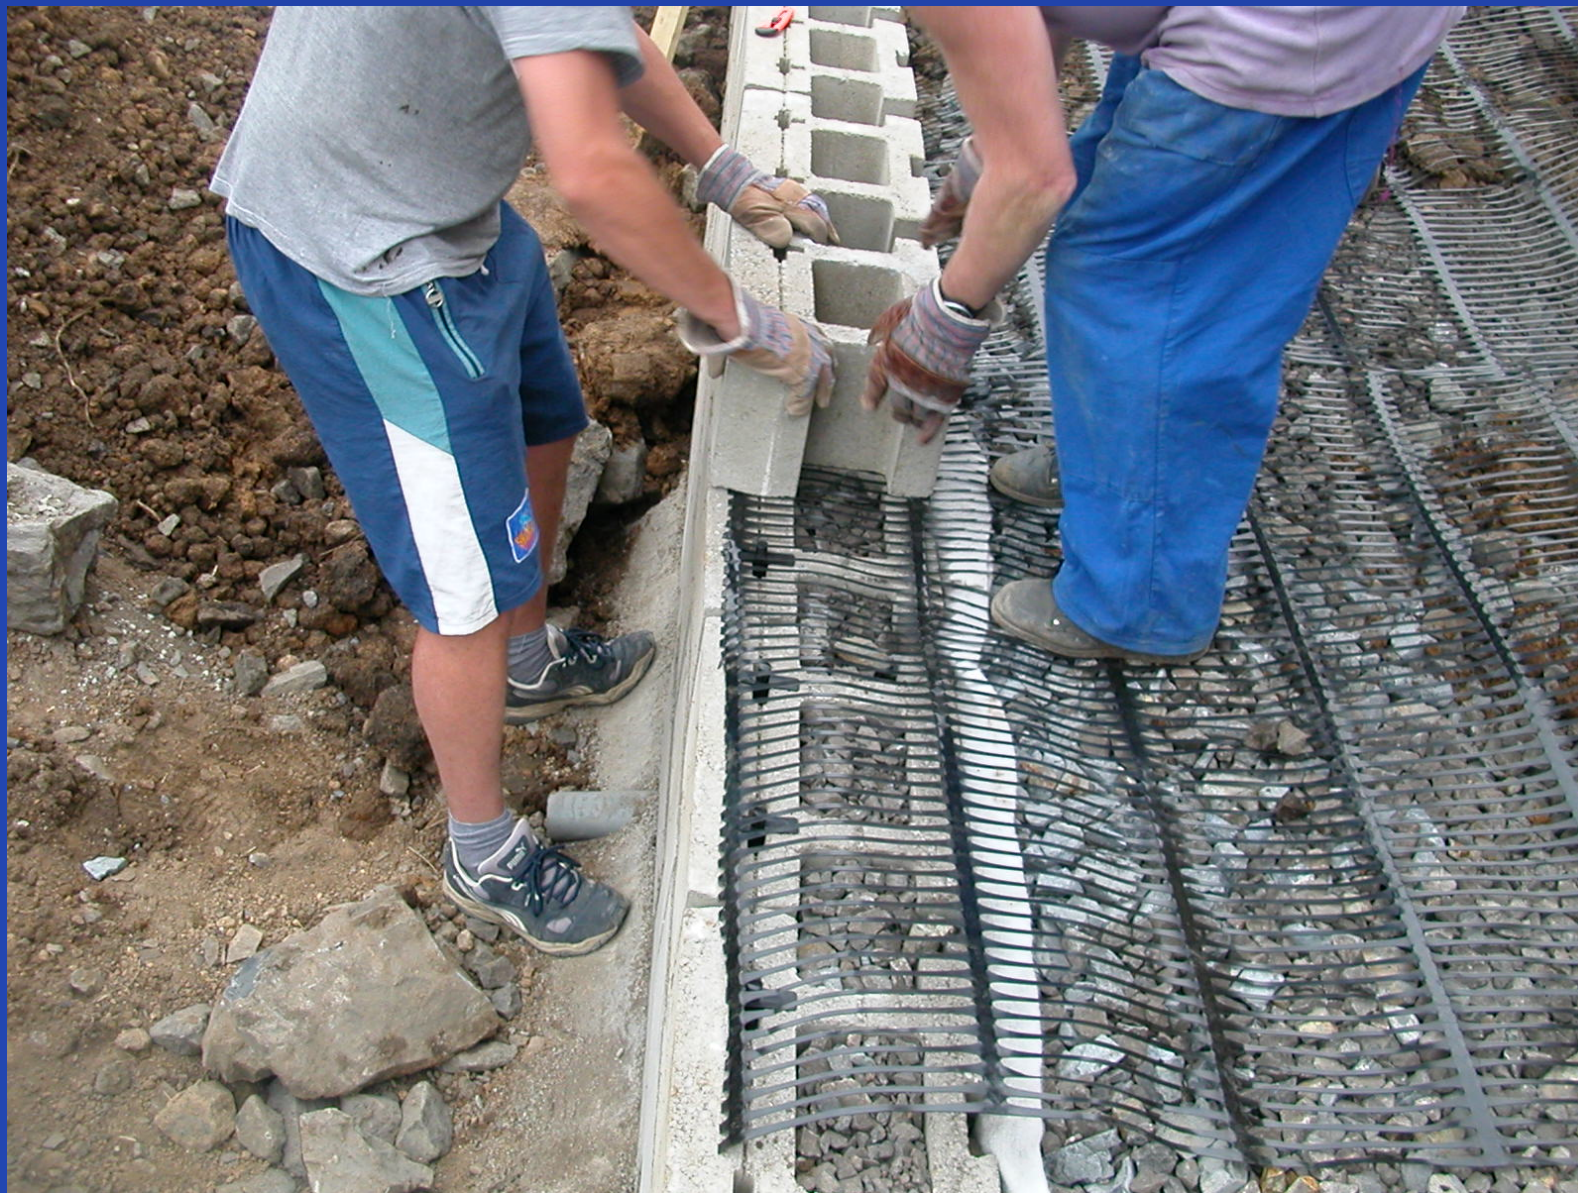
Nedostatečně napnutá geomříž

- Přestože se jednalo o nízkou konstrukci, došlo k velkým posunům líce zdi (téměř 2 % délky výztuže – 5x více než u 4x vyšší konstrukce v Jablonci) které vyvolaly významné poklesy koleje.
- Vstupní parametry do návrhu (smyková pevnost zeminy, interakce zemina-výztuž, poškození geosyntetika při ukládání apod.) nebyly stanoveny na základě zkoušek. V konstrukci chyběla horní vrstva geomříže. Smyková pevnost použité zeminy byla nižší než bylo uvažováno v návrhu.
- Při stavbě nebyla prováděna důsledná kontrola vhodnosti a zhutnění navážené zeminy ani pokládky tuhé HDPE geomříže která se obtížně vypíná.

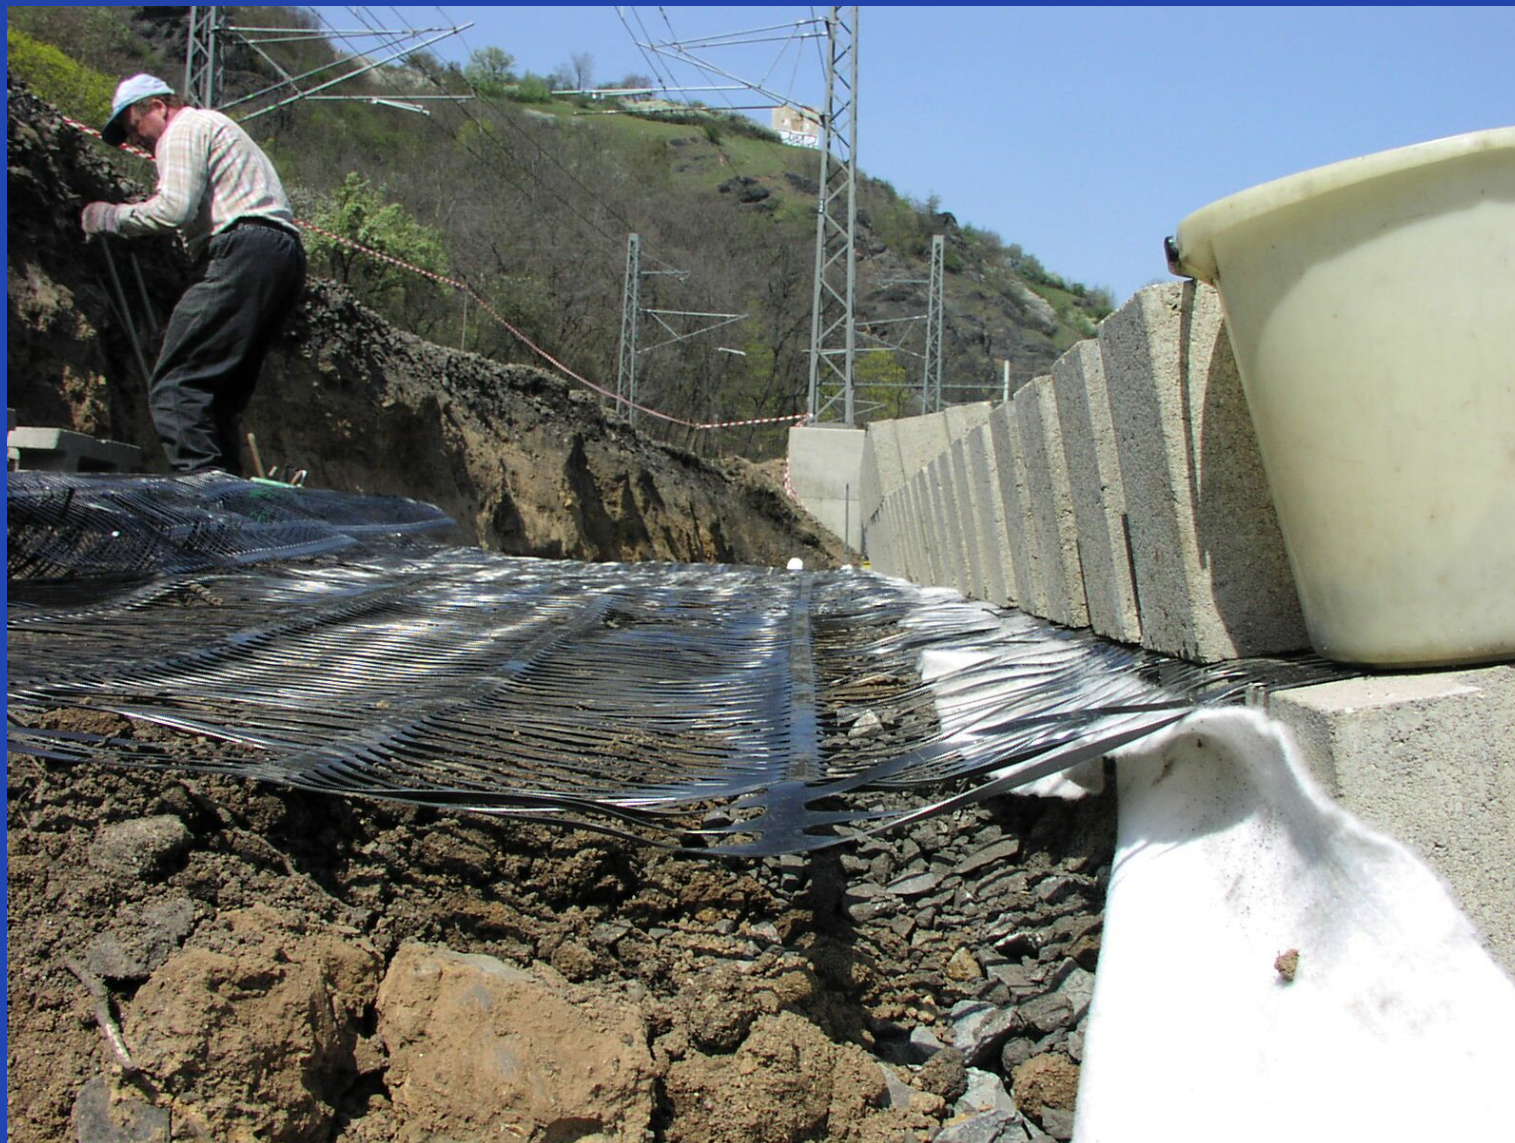
Volné prostory pod geomříží

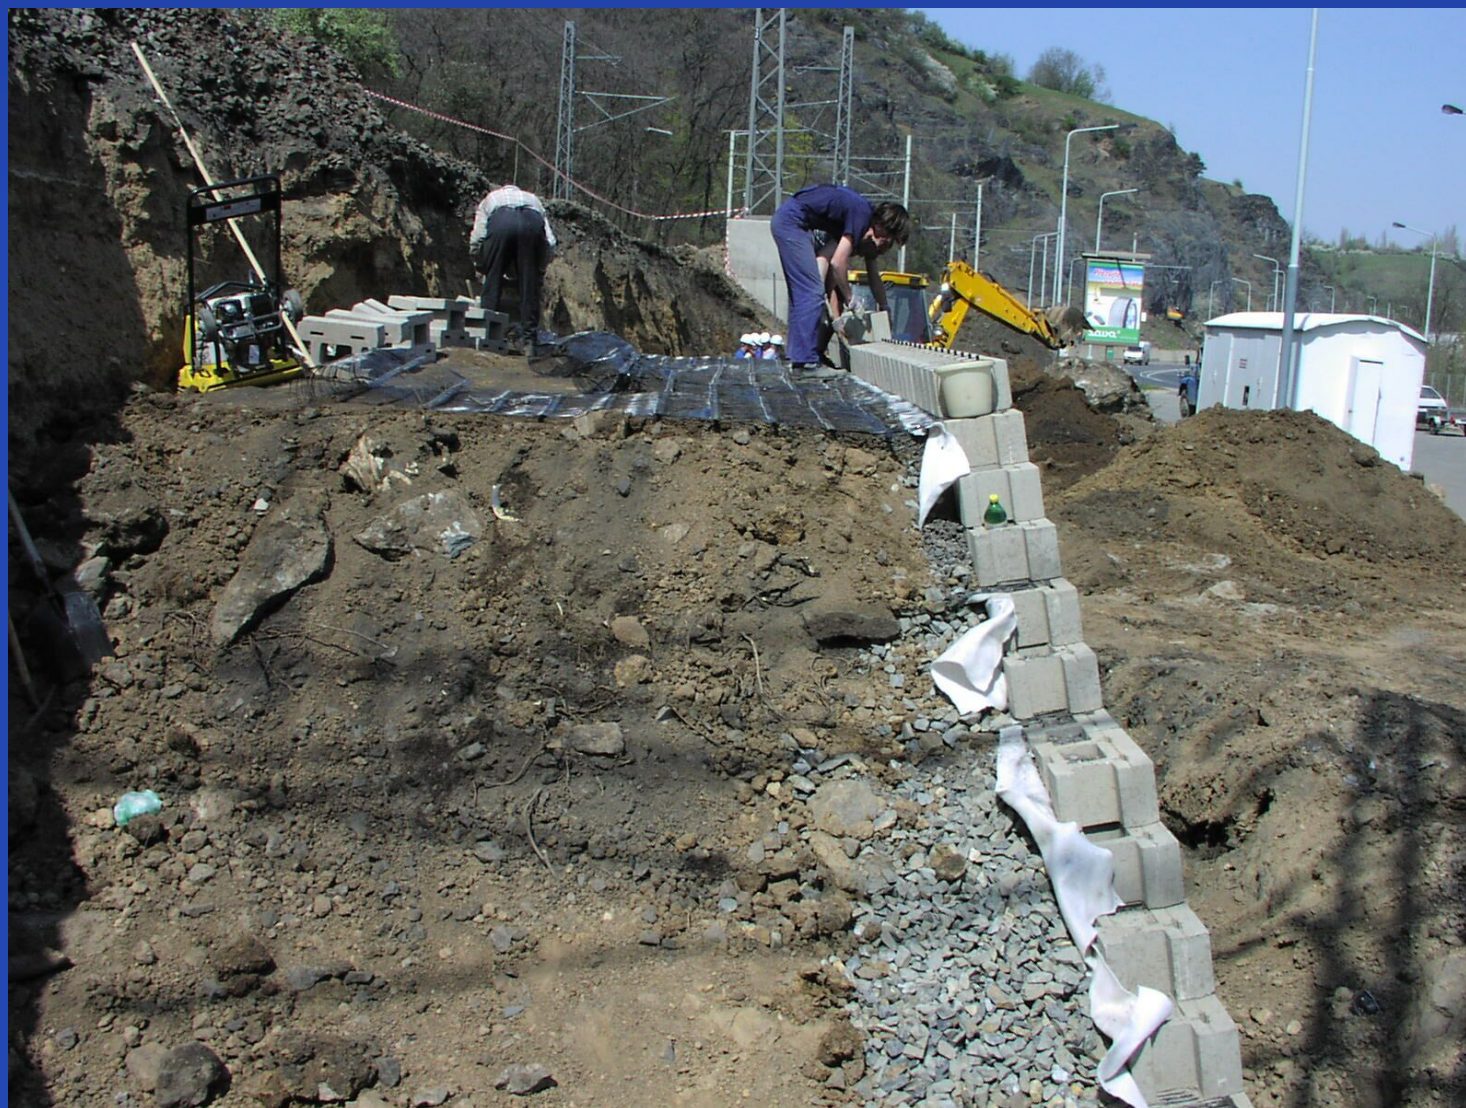
Nevhodná zemina – neodpovídá návrhu

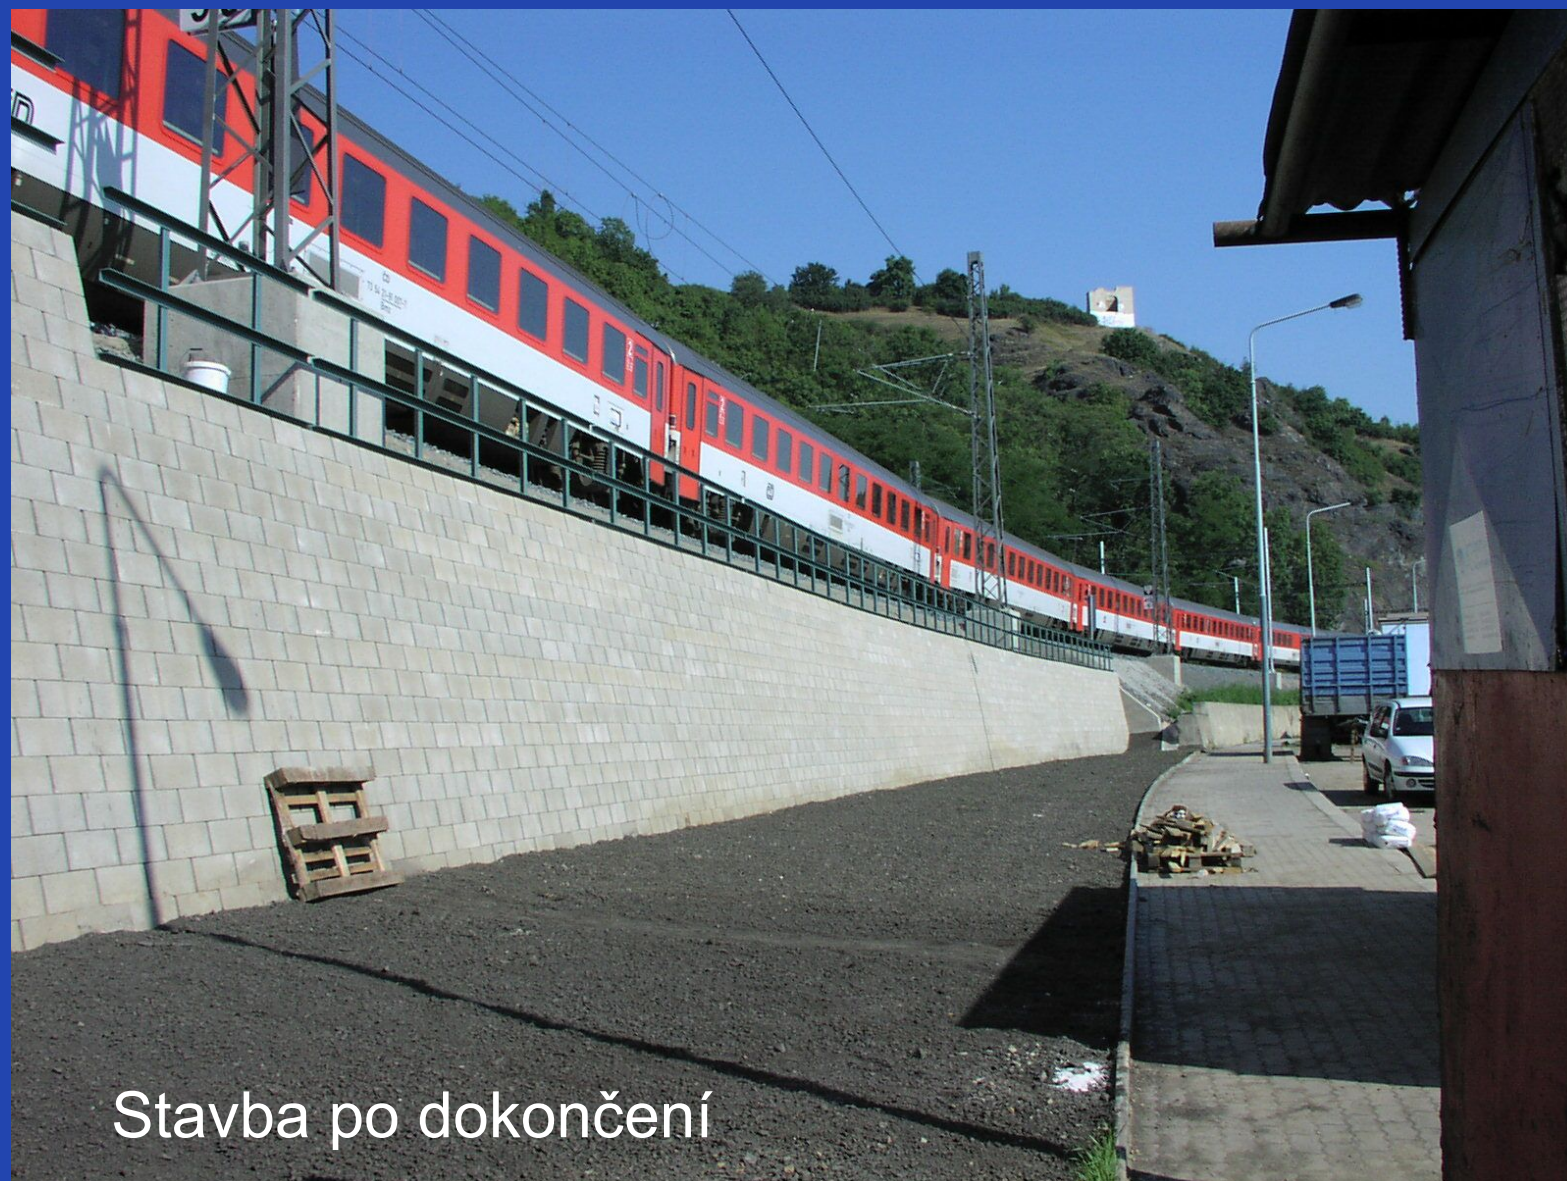
Stavba po dokončení
