GEOSYNTETIKA V DOPRAVNÍ INFRASTRUKTUŘE  
31.leden 2006 - Praha, 1.únor 2006 - Brno

# DLOUHODOBÉ CHOVÁNÍ VYZTUŽENÝCH ZEMNÍCH KONSTRUKCÍ

Ing. Vítězslav HERLE

- Jablonec – Střelnice  
vysoká vyztužená zemní konstrukce
- ČD Bubeneč-Kralupy  
nízká vyztužená zemní konstrukce
- Strážný – obchvat  
násyp na měkkém podloží (rašelina)

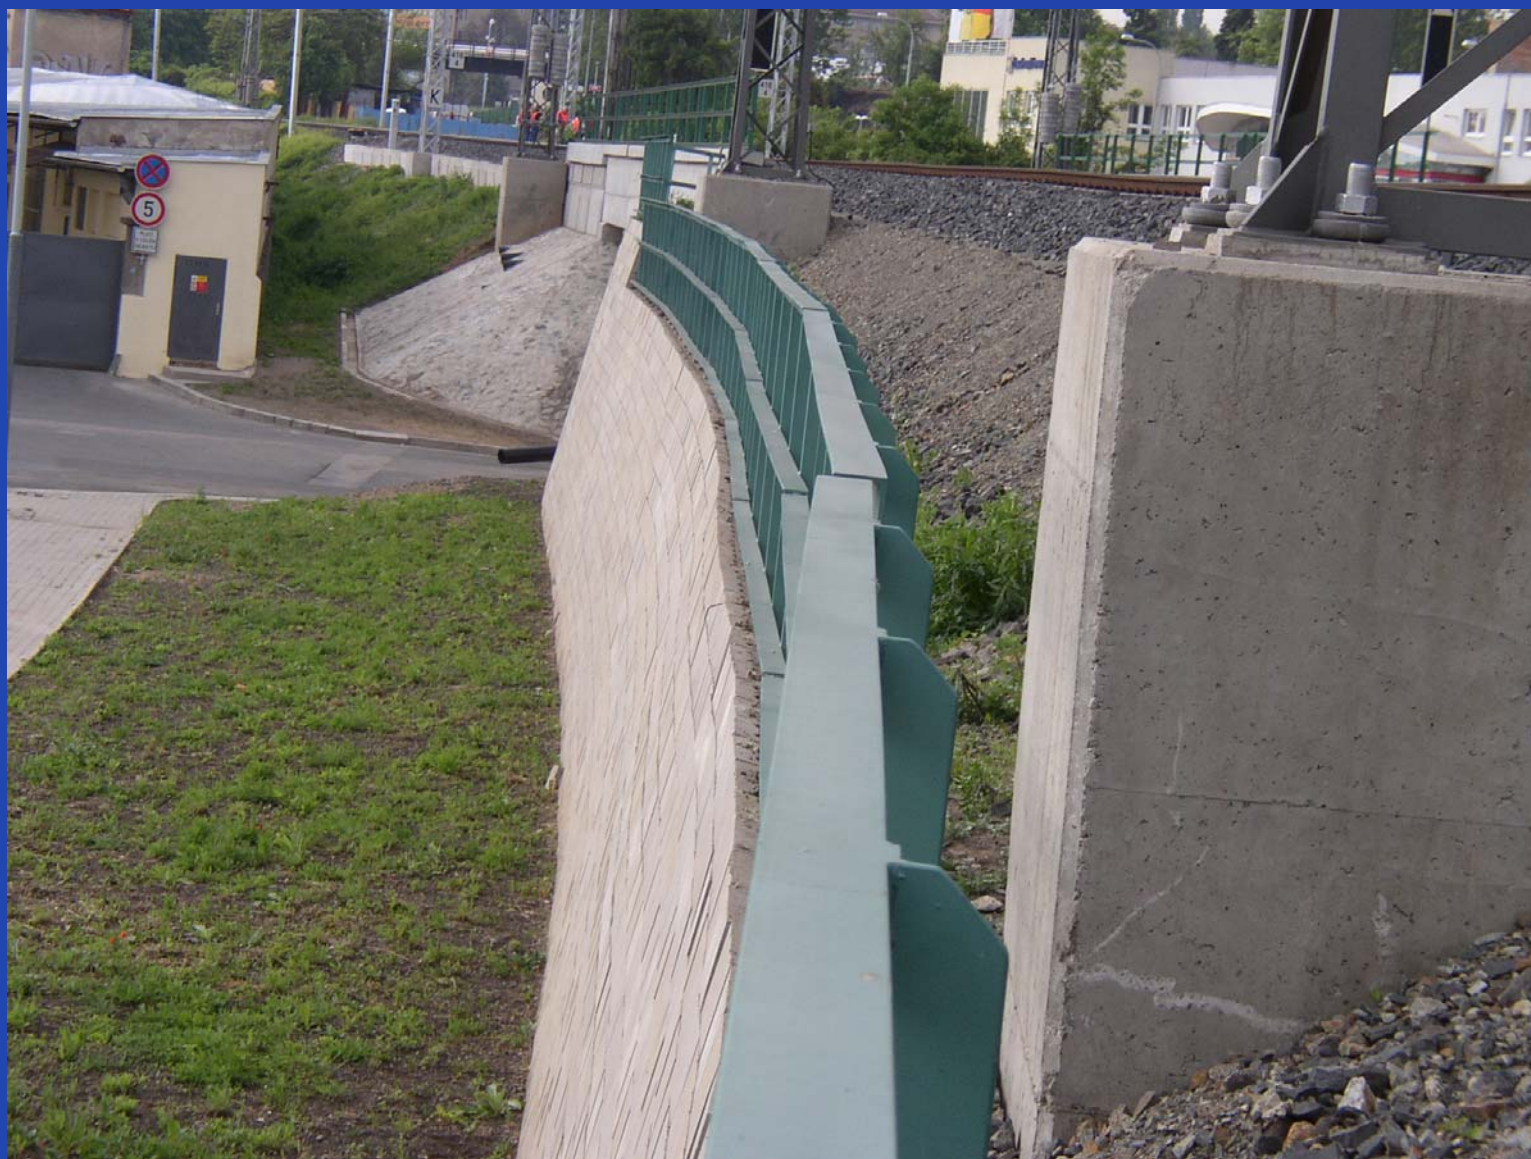
Deformace horní části zdi

- Přestože se jednalo o nízkou konstrukci, došlo k velkým posunům líce zdi (téměř 2 % délky výztuže – 5x více než u 4x vyšší konstrukce v Jablonci) které vyvolaly významné poklesy koleje.
- Vstupní parametry do návrhu (smyková pevnost zeminy, interakce zemina-výztuž, poškození geosyntetika při ukládání apod.) nebyly stanoveny na základě zkoušek. V konstrukci chyběla horní vrstva geomříže. Smyková pevnost použité zeminy byla nižší než bylo uvažováno v návrhu.
- Při stavbě nebyla prováděna důsledná kontrola vhodnosti a zhutnění navážené zeminy ani pokládky tuhé HDPE geomříže která se obtížně vypíná.

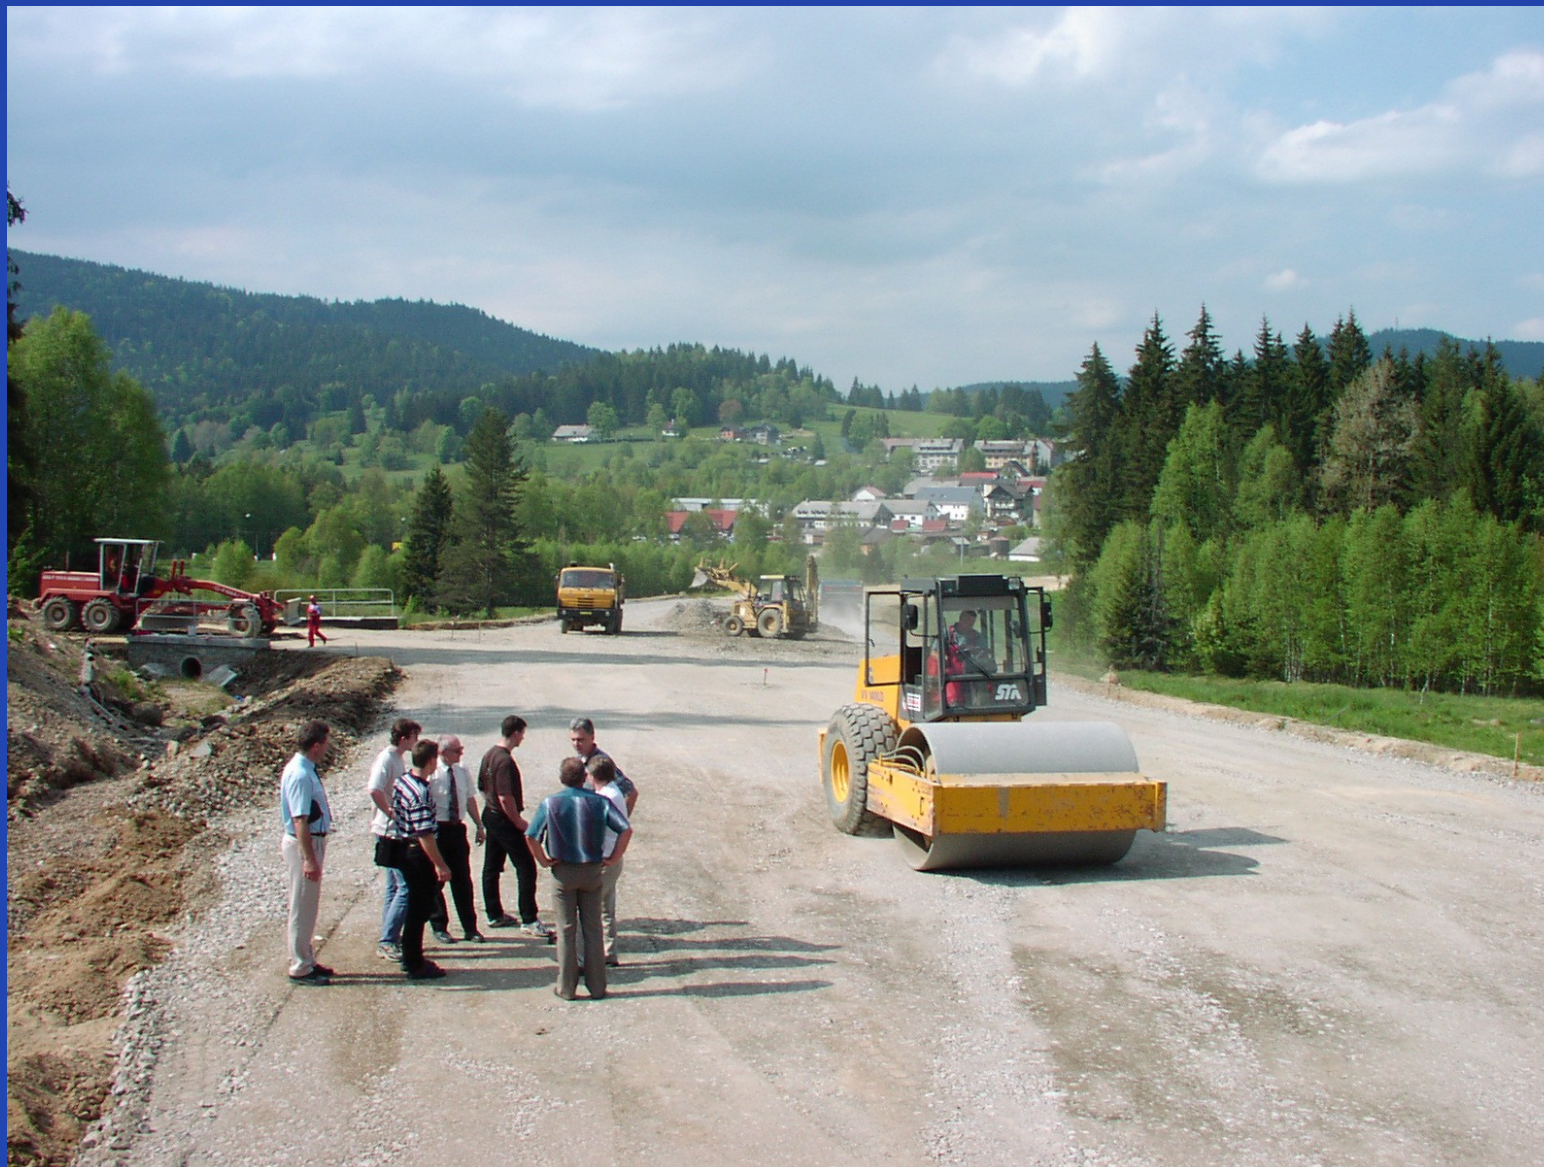
Stav po prvních vrstvách násypu

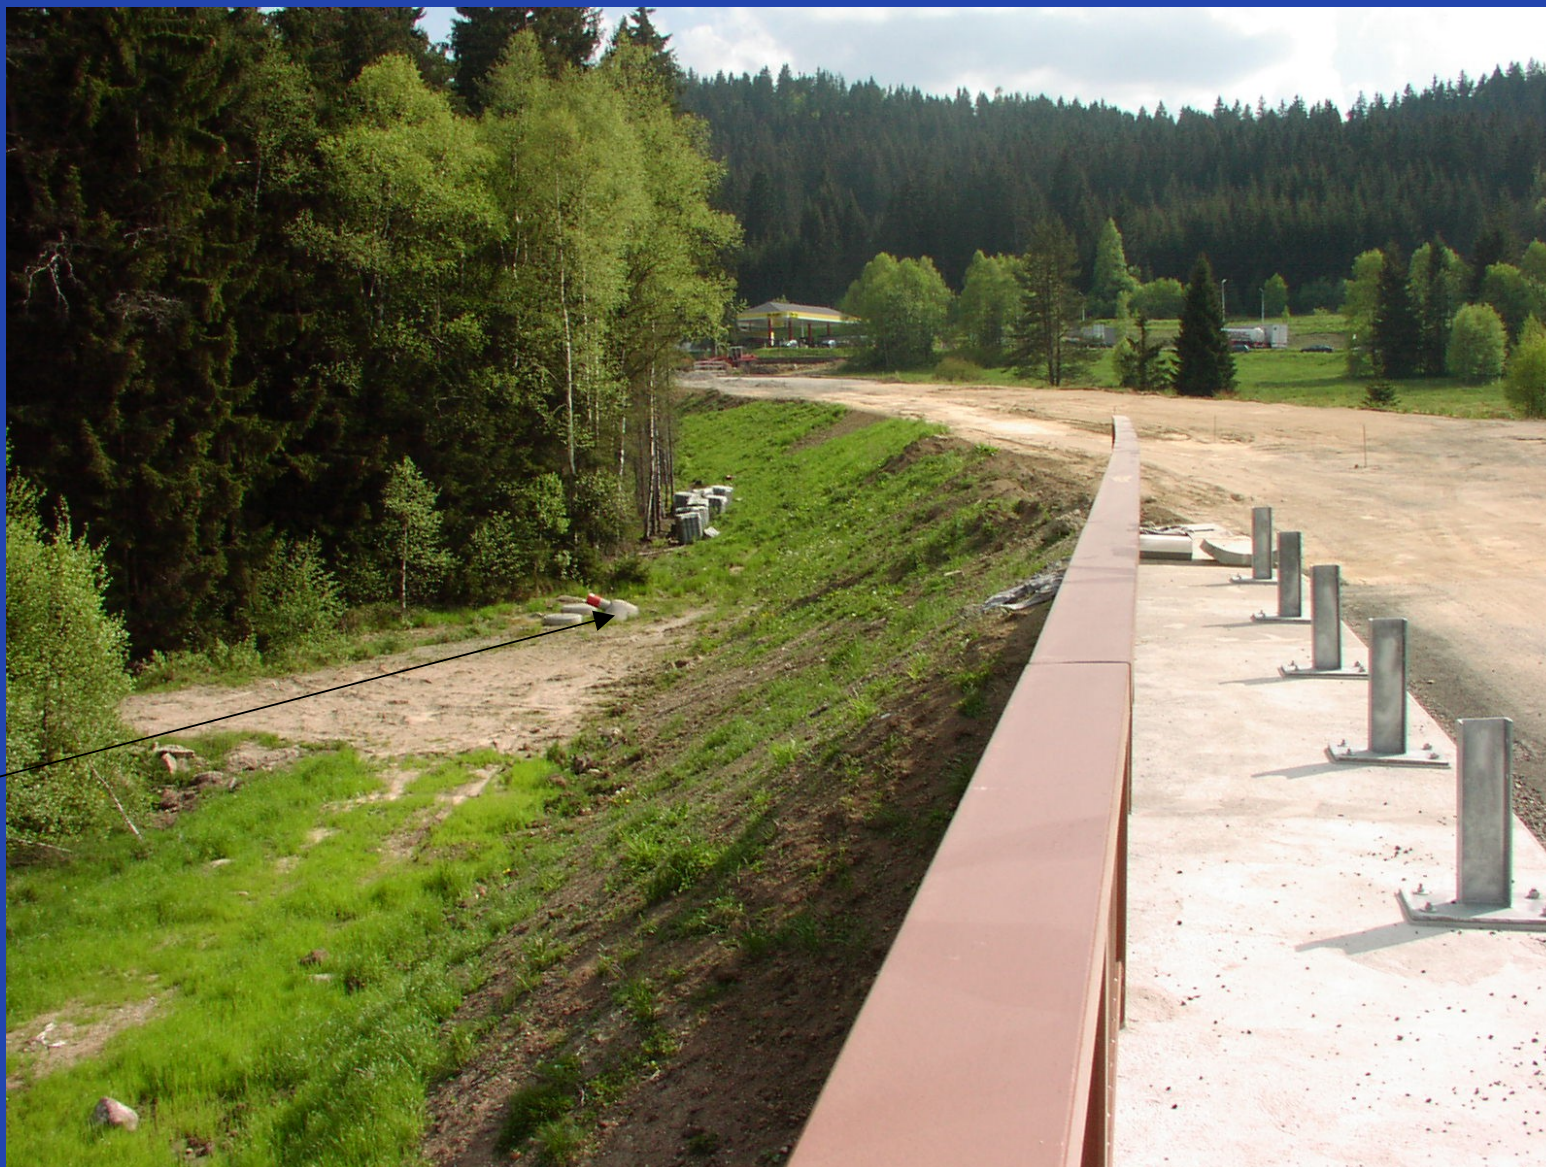
Měření  
sedání

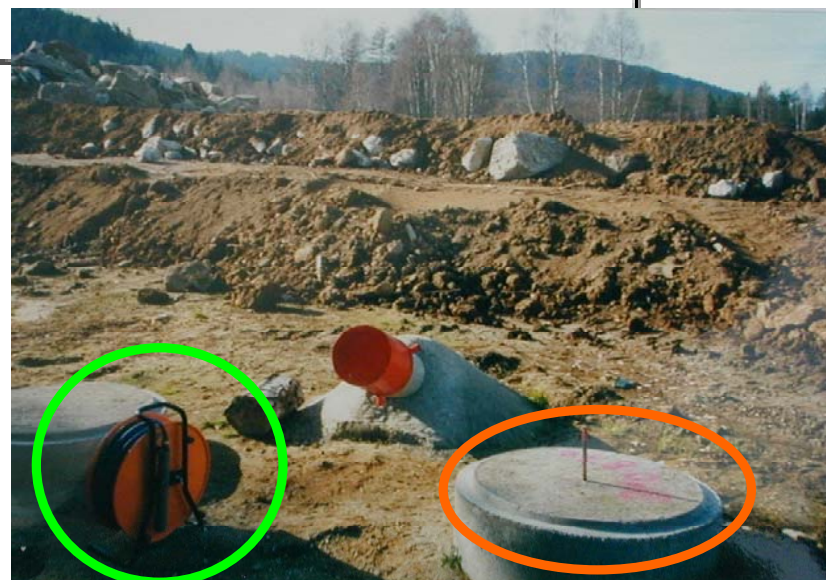
Hydrostatické měření sedání
